水温上昇及び水質の変動が 河川生態系に与える影響と その将来展望 - 芝川を事例として -

栄東高等学校理科研究部
2年:古里優磨

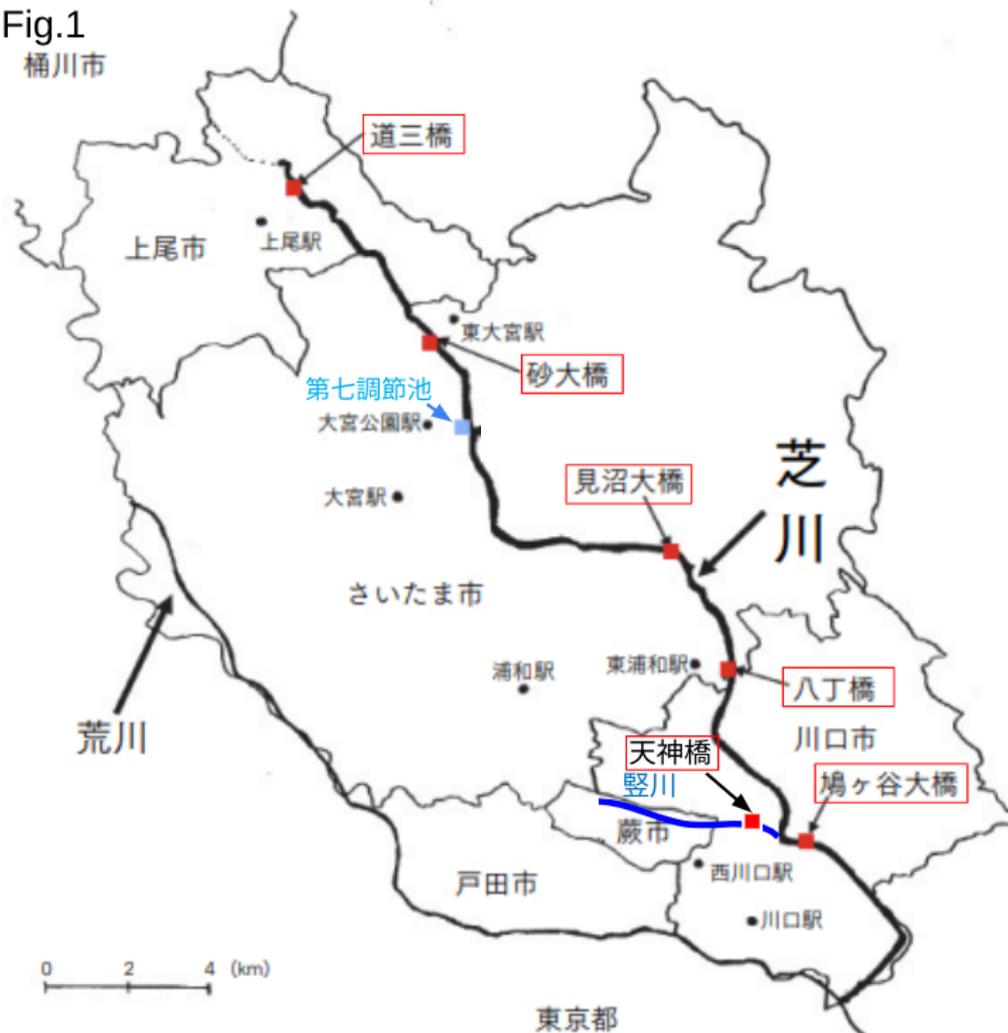
Fig.1

- ・道三橋
- ・砂大橋
- ・第七調節池
- ・宮後橋
- (見沼大橋)
- ・八丁橋
- ・天神橋 (豎川)
- ・鳩ヶ谷大橋

※各調査地点の位置は□で表している。豎川のデータは2024年度のみ。

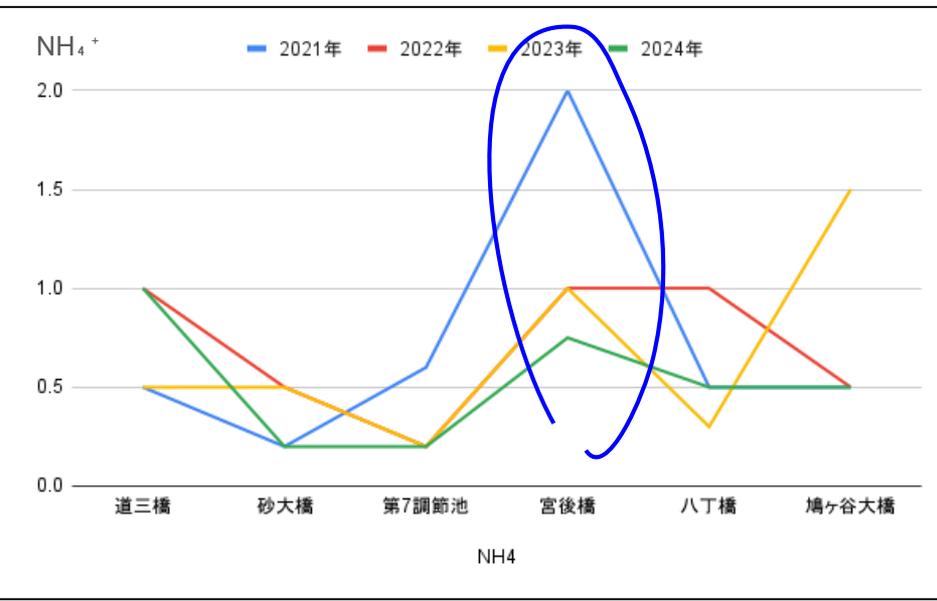
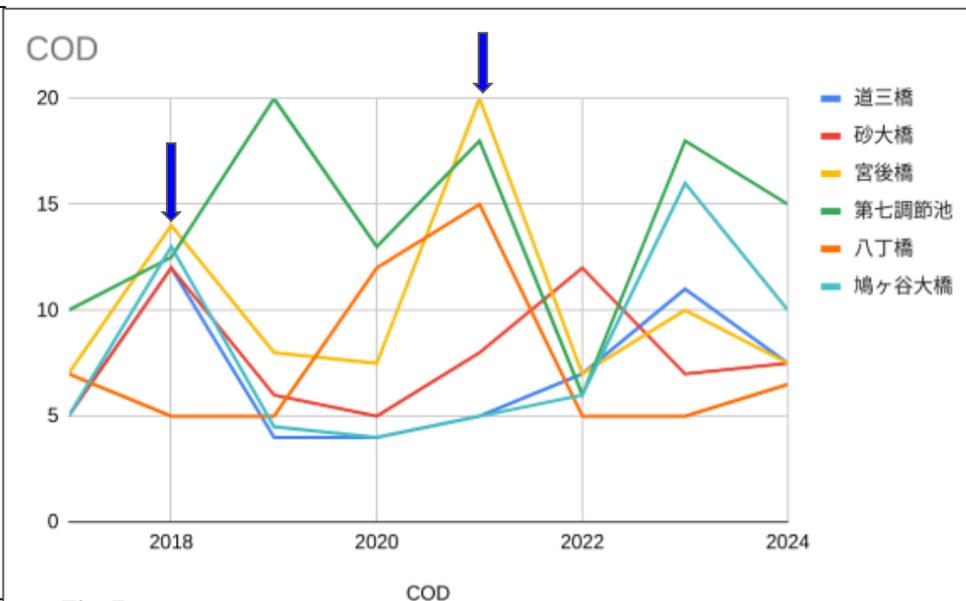
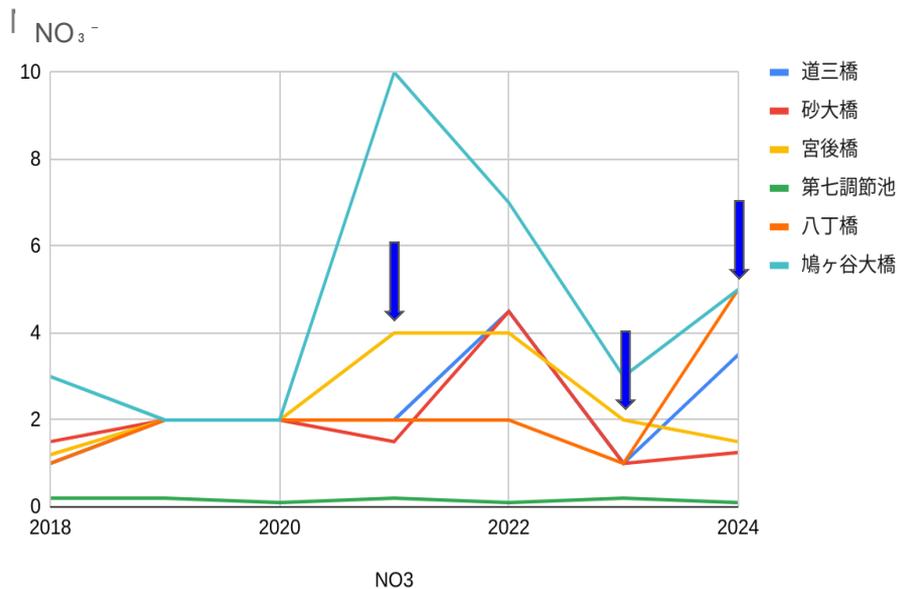
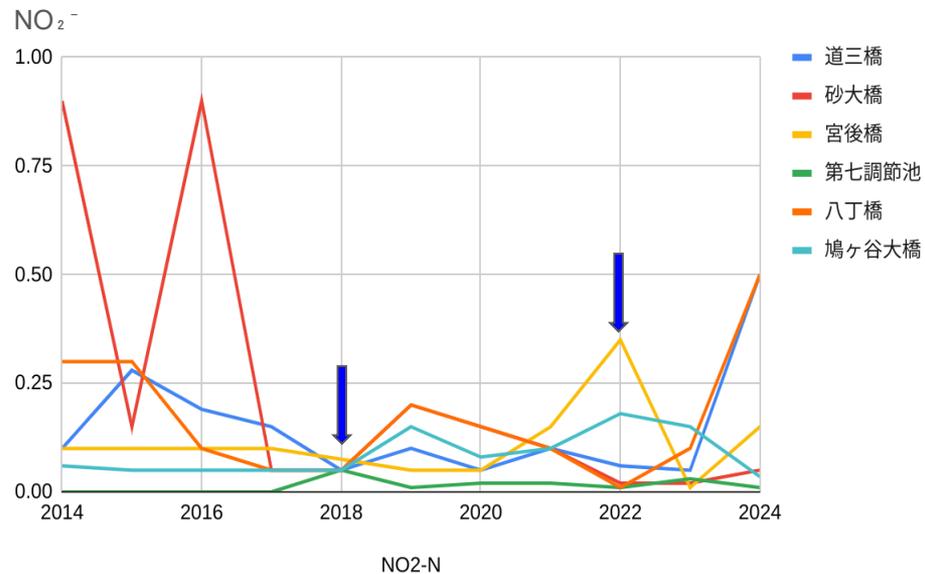
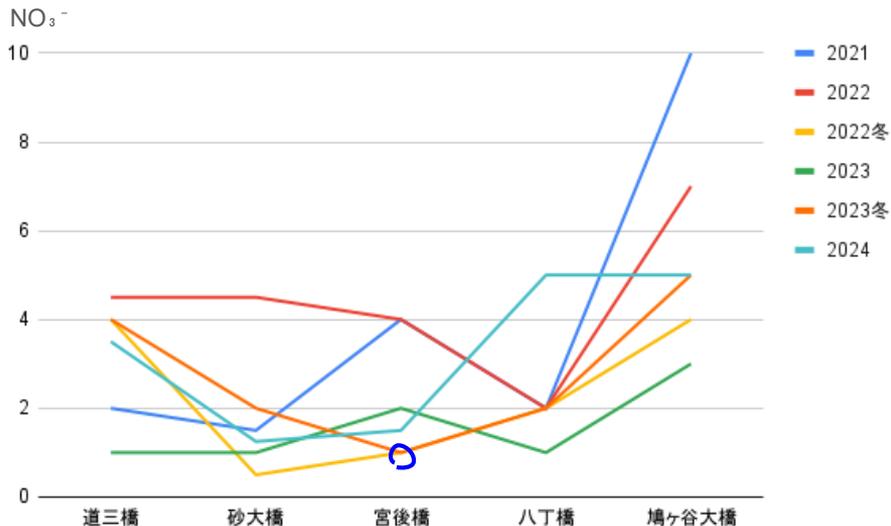
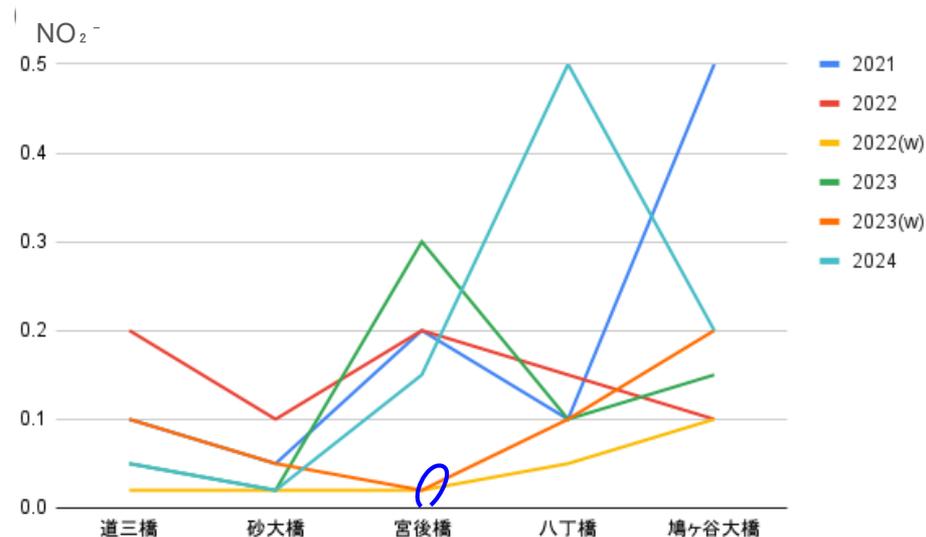
宮後橋

★無機態窒素等の値が他の調査地点と比べ高い。

夏季の方が値が顕著に出る

- 施肥に由来する窒素成分が降雨や灌漑によって流出している可能性
- 高温による微生物の活動が活発になり、有機物の分解が加速している可能性
- 夏の大雨により底泥がかき乱され、堆積していた無機態窒素が放出された可能性

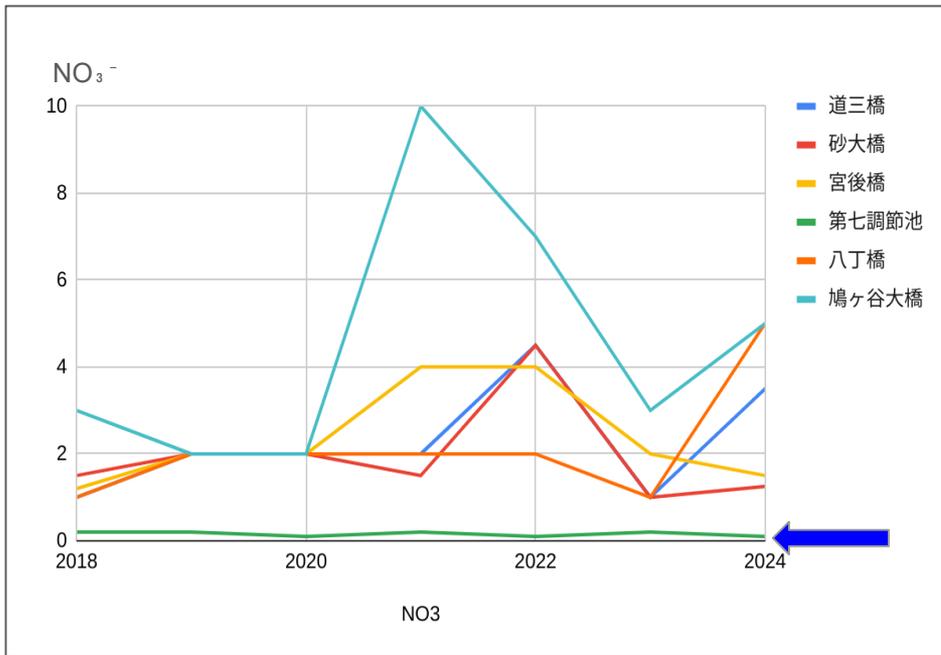
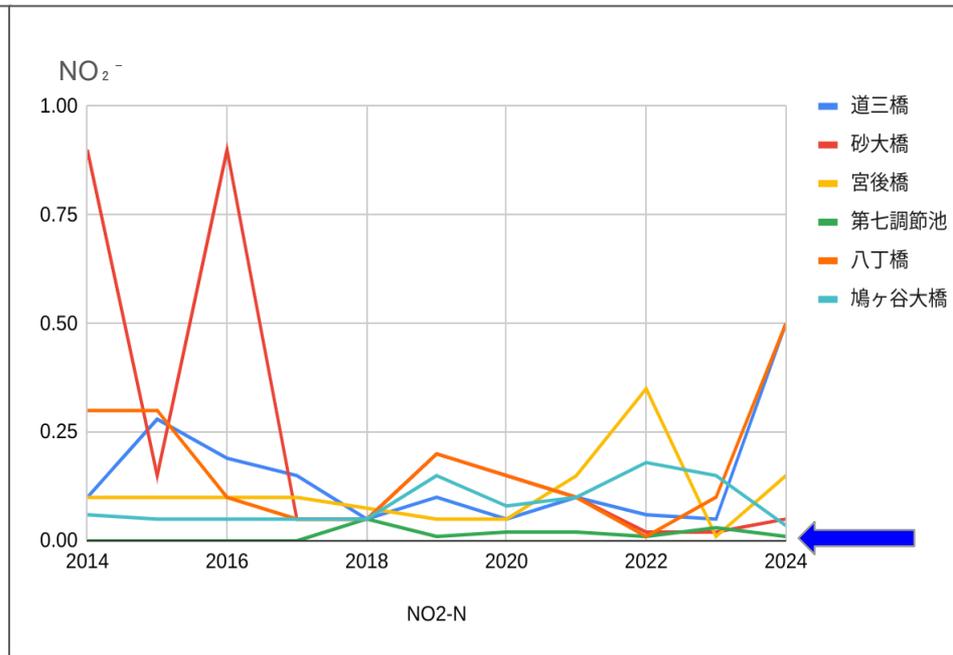
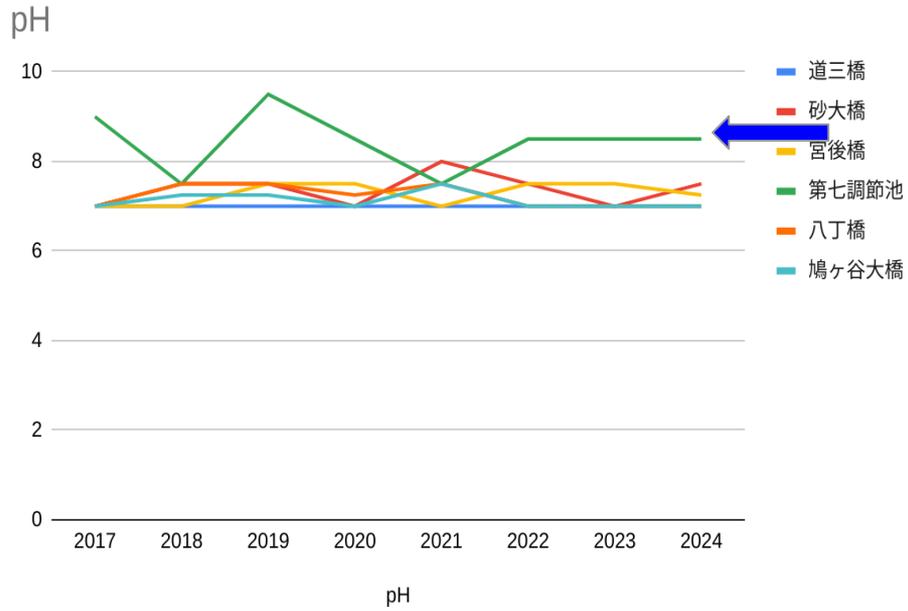
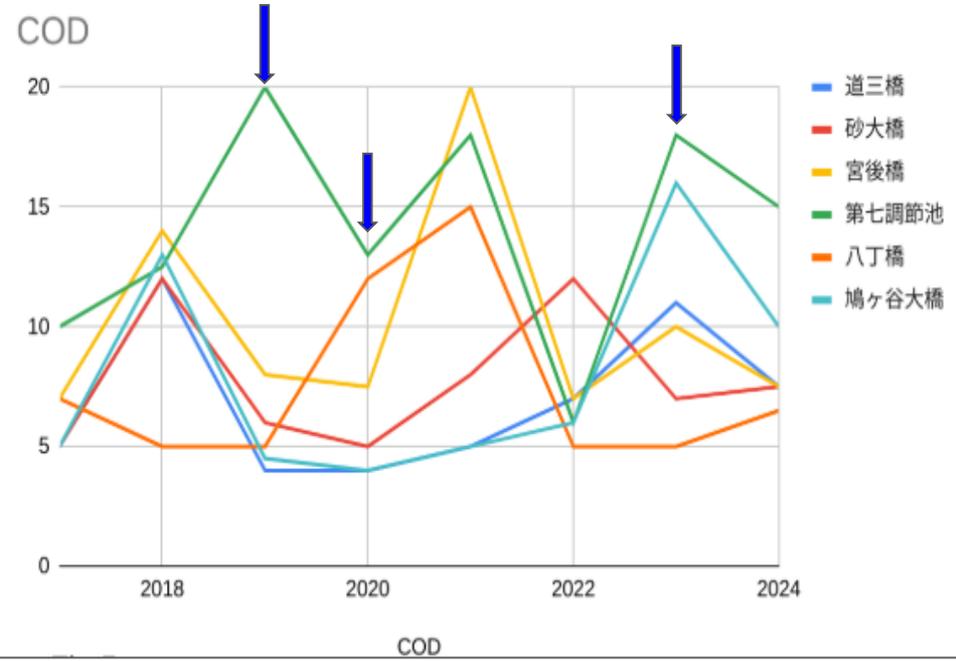
第七調節池

★ NO_3^- ・ NO_2^- の値が低く、pH・CODの値が高い

植物プランクトンの増殖によって引き起こされた可能性が高い

- ・ pHが高い...植物プランクトンの増殖によって水中の二酸化炭素が消費され、結果として塩基性に偏る。
- ・ NO_3^- ・ NO_2^- の値が低い...植物プランクトンの肥料分として吸収された
- ・ CODの値が高い...植物プランクトン自体や、その死骸などが有機物として検出された。
- ・ 実際この調節池の沿岸部で小規模なアオコと思われる現象の発生を確認

※夏季の高温、嫌気的な環境が発生し、脱窒菌□ の働きが促進された可能性

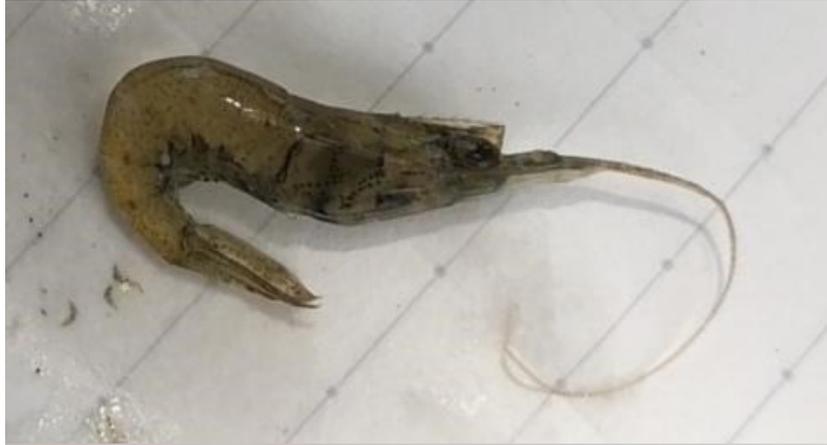
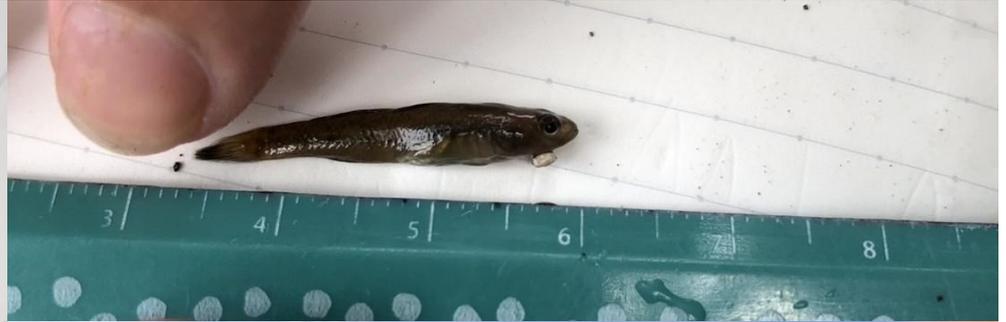
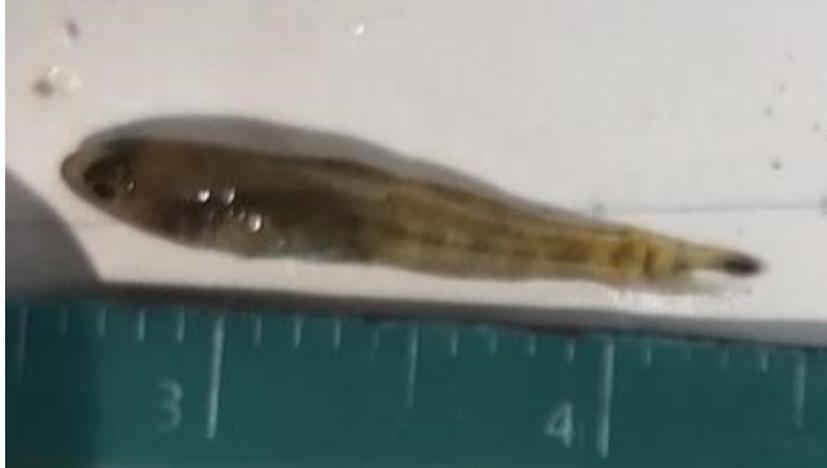
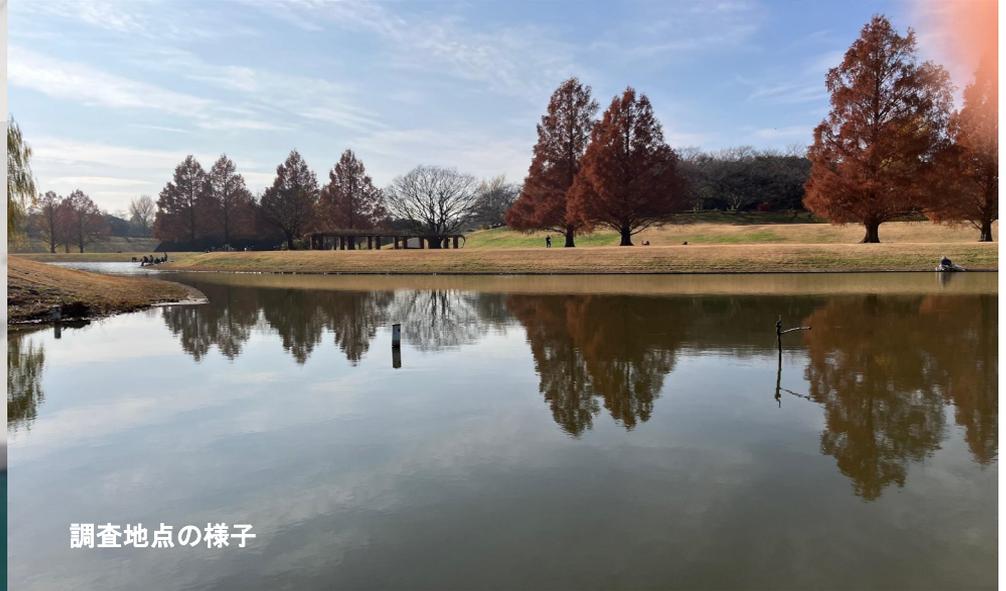
生物調査

Aulacoseira属

→棒状のプランクトン。珪藻類。

Microcystis属

→コロニー状のプランクトン。藍藻類。

調査地点の様子

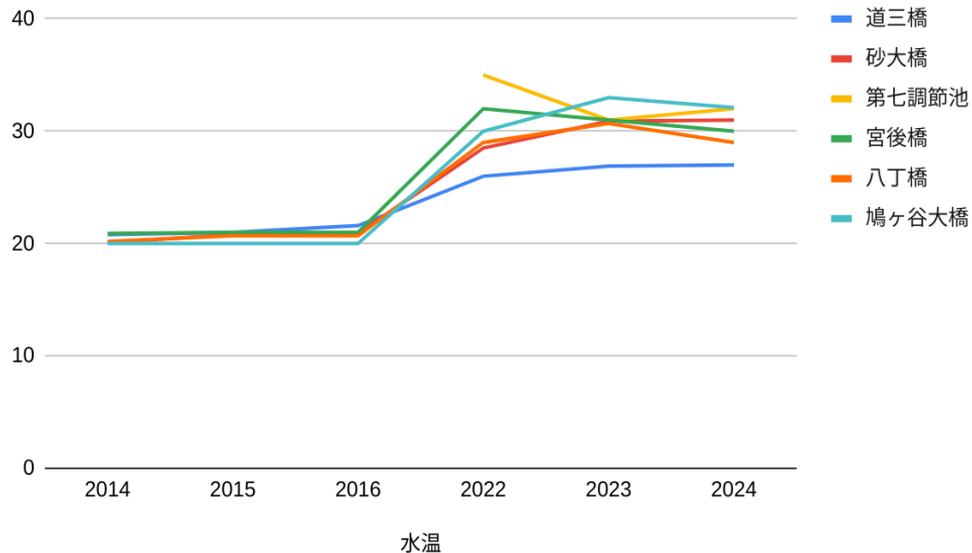
水温

近年水温が大幅に上昇
→気候変動による気温の上昇に伴うもの

水温上昇により懸念される問題

- ・ 生物種の減少
- ・ 外来種の増加
- ・ アオコの発生
- ・ 溶存酸素量(DO)の低下
- ・ 高温による有機物の分解速度減少
